UNIVERSIDADE DO ESTADO DO AMAZONAS – UEA

**CARACTERIZAÇÃO LIMNOLÓGICA DO RESERVATÓRIO BALBINA
E DOS AFLUENTES DA MARGEM DIREITA**

Trabalho de conclusão de curso apresentado à
Universidade do Estado do Amazonas para a obtenção do
título de Licenciado em Geografia.

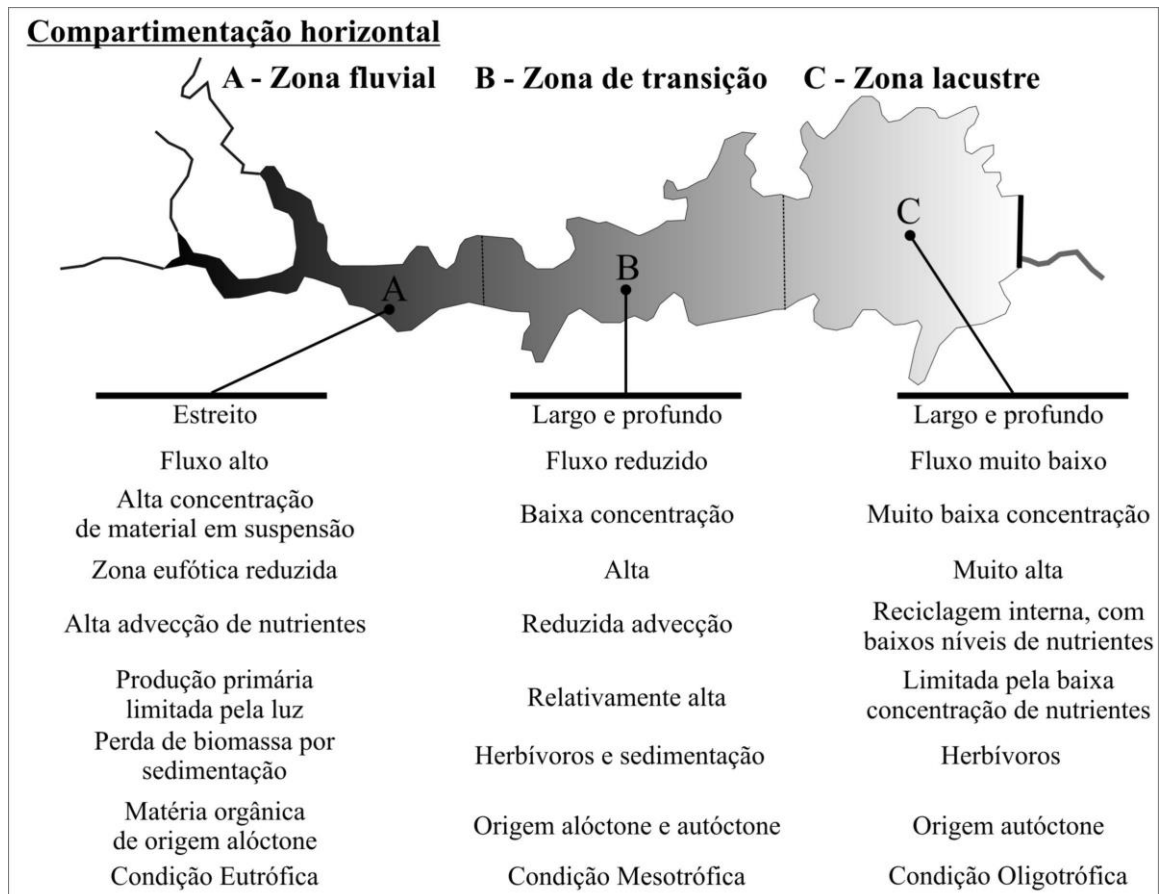
Figura 1 - Compartimentação horizontal de reservatórios e suas características

As variações espaciais nos reservatórios com a subdivisão em três zonas: zona de influência dos rios, zona de transição e zona lacustre (TUNDISI, 1985).

A zona de influência dos rios do reservatório assemelha-se a ambientes lóticos, sendo que as suas principais características são: bacia estreita e em forma de canal; altos valores de turbidez e zona eufótica com espessura menor que a zona de mistura; velocidade e renovação de água relativamente elevadas; concentrações de nutrientes mais elevadas; alta taxa de sedimentação; *input* alóctone de matéria orgânica proveniente da bacia de drenagem e *status* trófico de natureza eutrófica (TUNDISI, 1985; HENRY, 1999).

A zona de transição apresenta bacia mais larga e profunda; velocidade e renovação de água mais baixas; menores valores de turbidez e, conseqüentemente, uma ampliação da zona eufótica; produção de matéria orgânica autóctone; sedimentação de material em menor proporção; *status* trófico de natureza mesotrófica (TUNDISI, 1985; HENRY, 1999).

A zona lacustre ou de lago (próxima a barragem) é mais ampla, profunda e tem uma bacia que se assemelha a um ambiente lótico, onde a velocidade e a renovação da água são

muito baixas; a turbidez é reduzida, sendo que a camada eufótica pode ter uma extensão que ultrapassa a zona de mistura; os teores de nutrientes são muito baixos, sendo que estes, especialmente nitrogênio e fósforo, são muitas vezes fatores limitantes para a produção de matéria orgânica (figura 1). Desta forma, a zona lacustre é muitas vezes identificada como um compartimento oligotrófico (TUNDISI, 1985; HENRY, 1999).

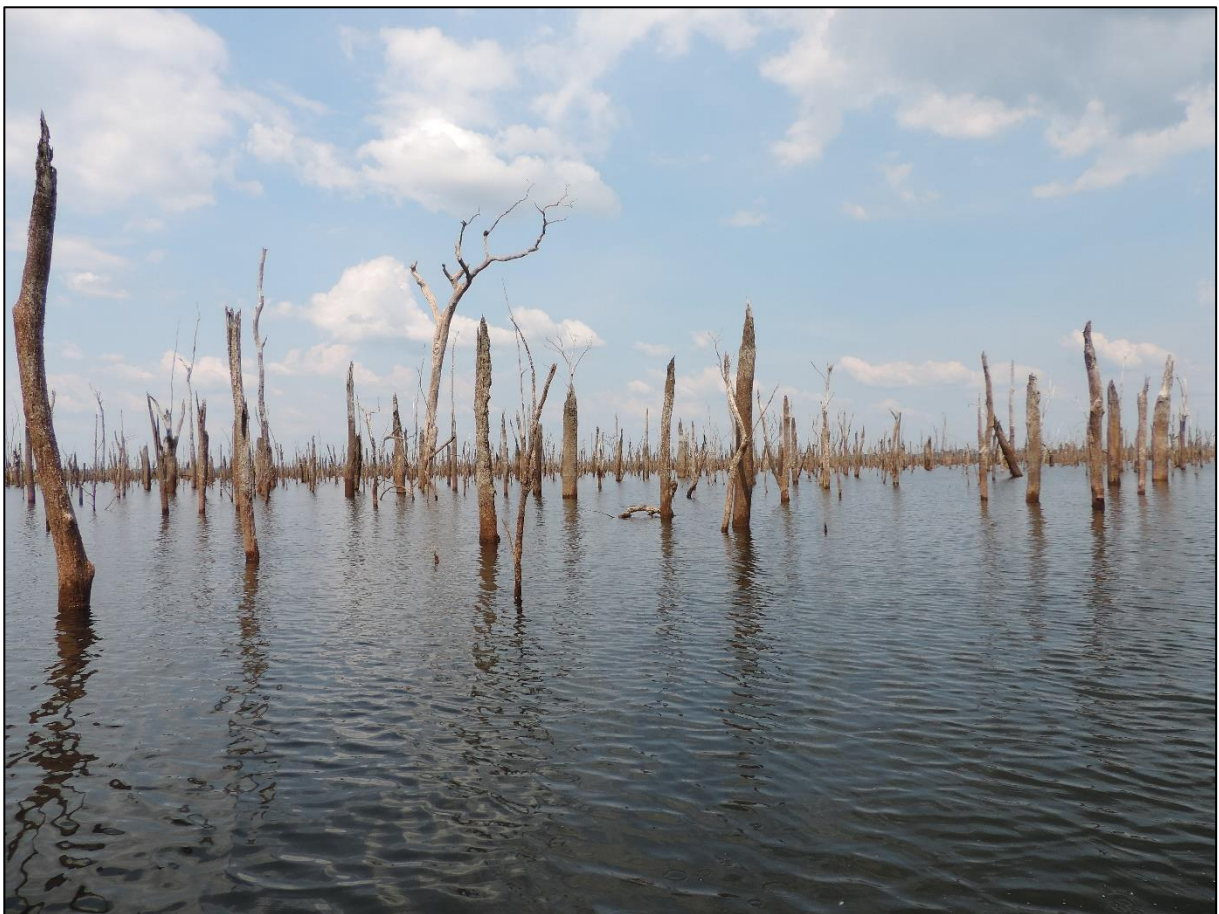
Figura 3 - Cacaia ou paliteiras do reservatório da UHE Balbina.

Devido ao não desmatamento, o lago configurou-se como uma enorme área de árvores secas e mortas, chamadas de cacaia ou paliteiras, paisagem típica decorrente de desequilíbrios ambientais (BALDISSERI, 2005) (Figura 3).

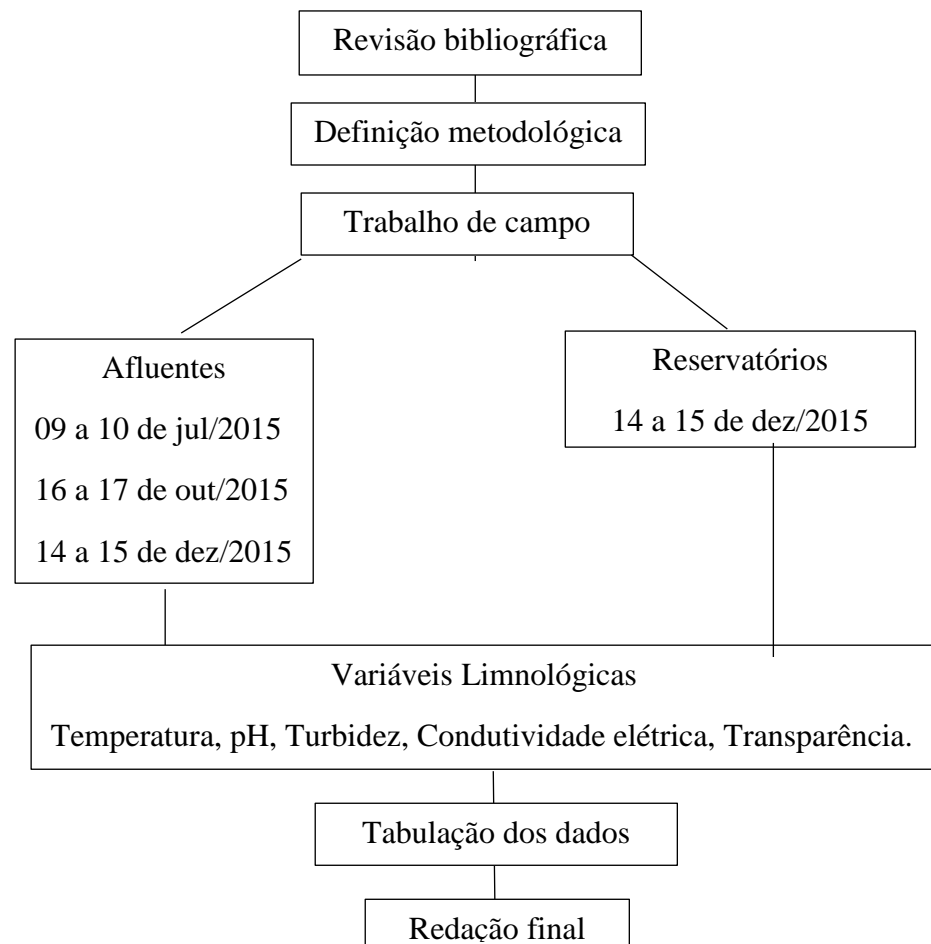
Figura 5 – Etapas da pesquisa

A pesquisa foi realizada nos afluentes e no reservatório Balbina seguindo quatro etapas metodológicas a serem descritas, conforme apresentado na figura 5.

A metodologia ocorreu primeiramente com a realização do campo e leituras de diferentes referenciais para compreender melhor a temática e da área de estudo em questão. As imagens do satélite Landsat-8 disponíveis pelo Instituto Nacional de Pesquisas Espaciais – INPE foram utilizadas no SPRING 5.3 para delimitar a área de estudo e determinar a distribuição dos pontos para coletas de amostras limnológicas.

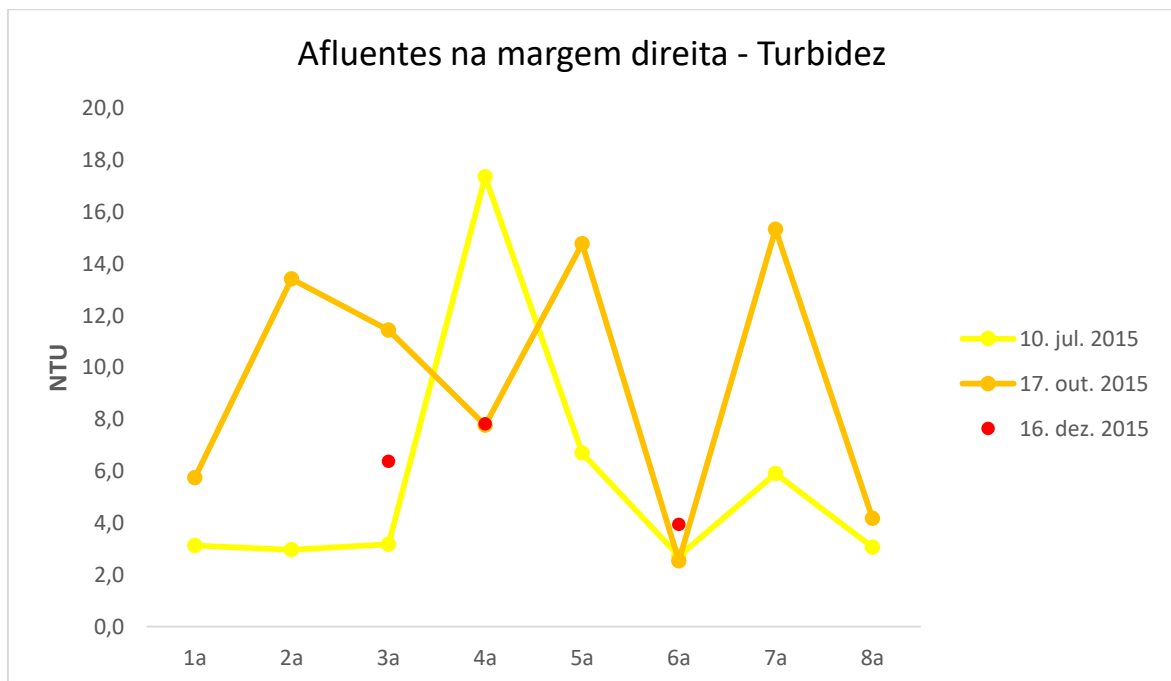
Figura 8 - Turbidez da água nos pontos amostrais nos afluentes

No mês de dezembro os únicos afluentes onde foram feitos registros: 3a, 4a e 6a o comportamento da turbidez se mostrou constante, apesar de encontrar uso para balneários e embarcações, certamente influenciado pela redução das chuvas.

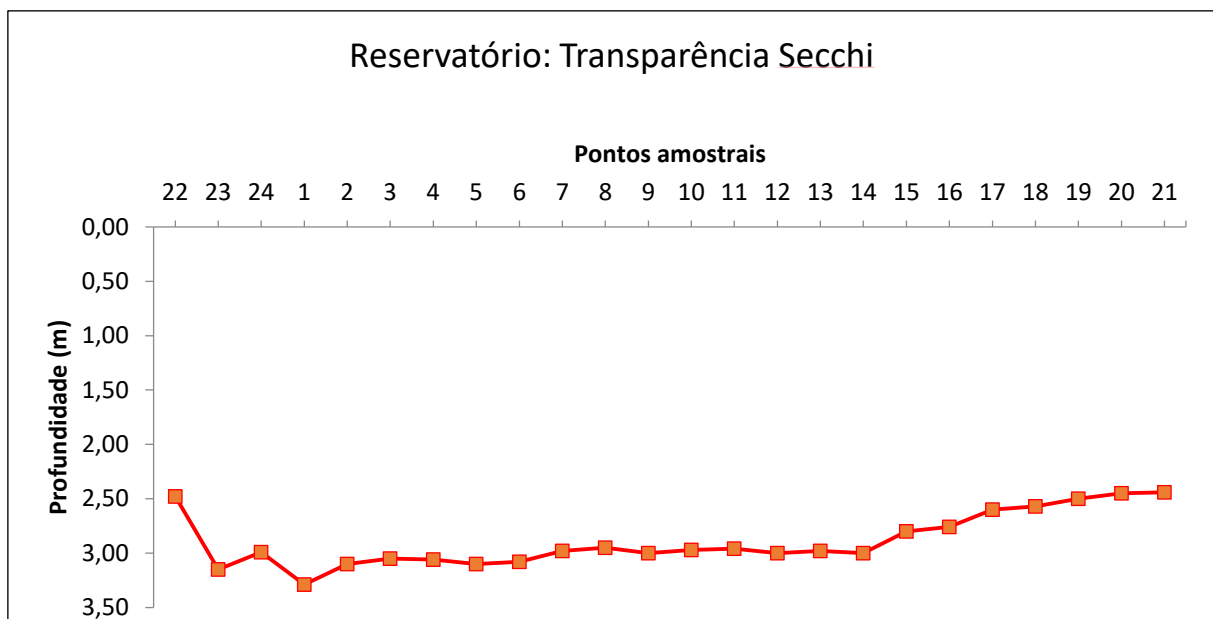
Figura 12 - Transparência da água nos pontos amostrais no lago Balbina

A transparência diminui no sentido montante da barragem, essa diferença é atribuída pelo o ambiente lântico, e o processo de sedimentação, a sua coloração escura que segundo Sioli (1985) as águas pretas possuem profundidades entre 0,90 a 1,50 m.

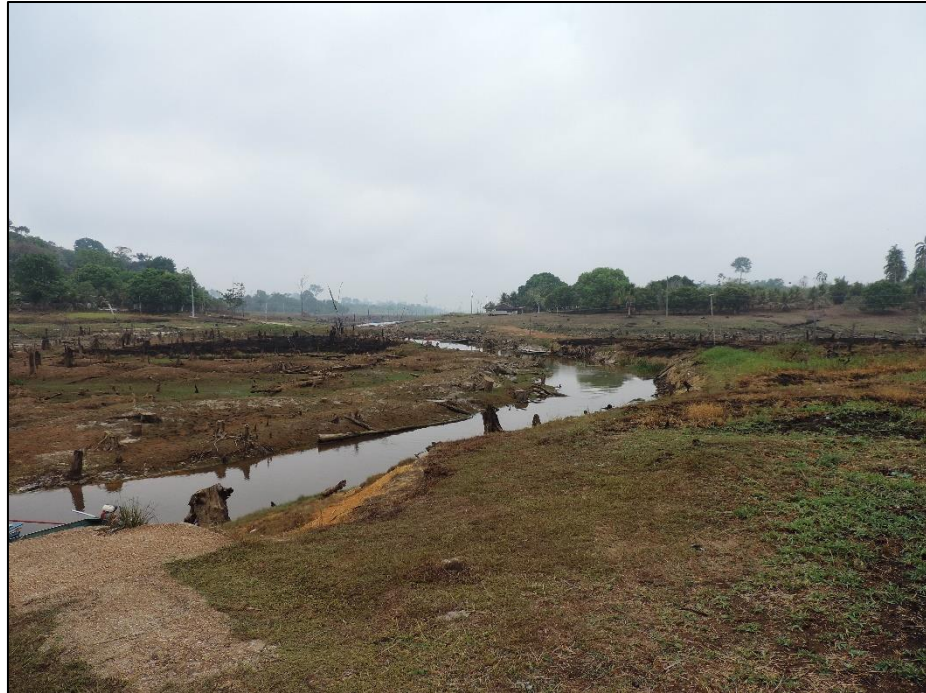
Figura 17 - Afluente na época da seca (ponto 4).

pois, esses braços ligam a outras comunidades, o processo de assoreamento é perceptível e acelerado, algumas das ilhas formadas pelo represamento foram usadas para agropecuária intensificando a erosão principalmente na flutuação do nível da água. Nos afluentes da zona de rio sofrem com a atividade antrópica promovida pela construção da represa, conforme observado na figura 17.

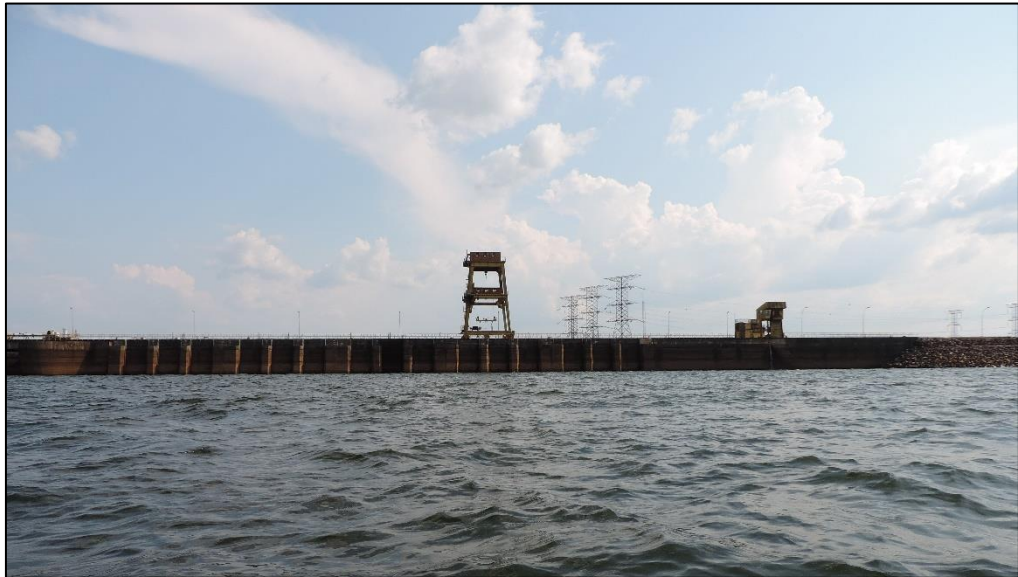
Figura 18- UHE Balbina (Vertedouro).

A construção do reservatório no rio Uatumã, promoveu uma série de impactos negativos após o acumulo, tendo como suas principais características manutenção da vazão da cota d'água (figura 18) e paisagem constituída por árvores mortas pelo afogamento (figura 19).
